## CFGI

### Journée en Basse-Normandie

25 mai 2010

La journée comprenait une matinée à caractère géologique et hydrogéologique et, l'après-midi, une visite du chantier de la Pointe du Hoc.

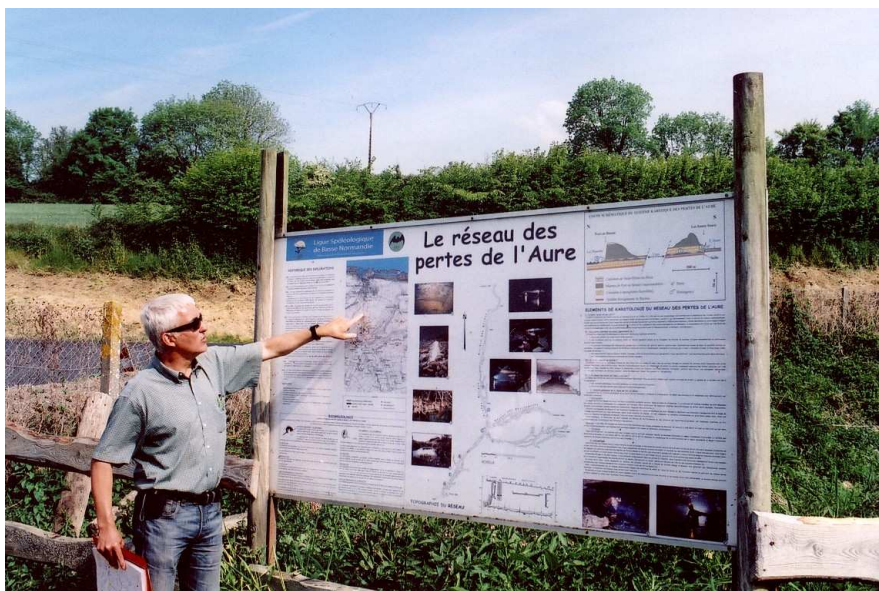
Photo 1

Départ de la gare de Bayeux, première halte 3 km au sud de Port-en-Bessin. Le professeur Olivier Maquaire, de l'université de Caen, explique les pertes de l'Aure dans le calcaire du Bajocien supérieur (photo 1) : une part des eaux ressort quelques centaines de mètres à l'ouest et une autre chemine en souterrain jusqu'à la mer. En saison pluvieuse, le débit ne peut être absorbé en totalité et la rivière retrouve un cours en surface. Une partie du réseau karstique a été explorée par les spéléologues ; quelques effondrements se sont produits sur le plateau.

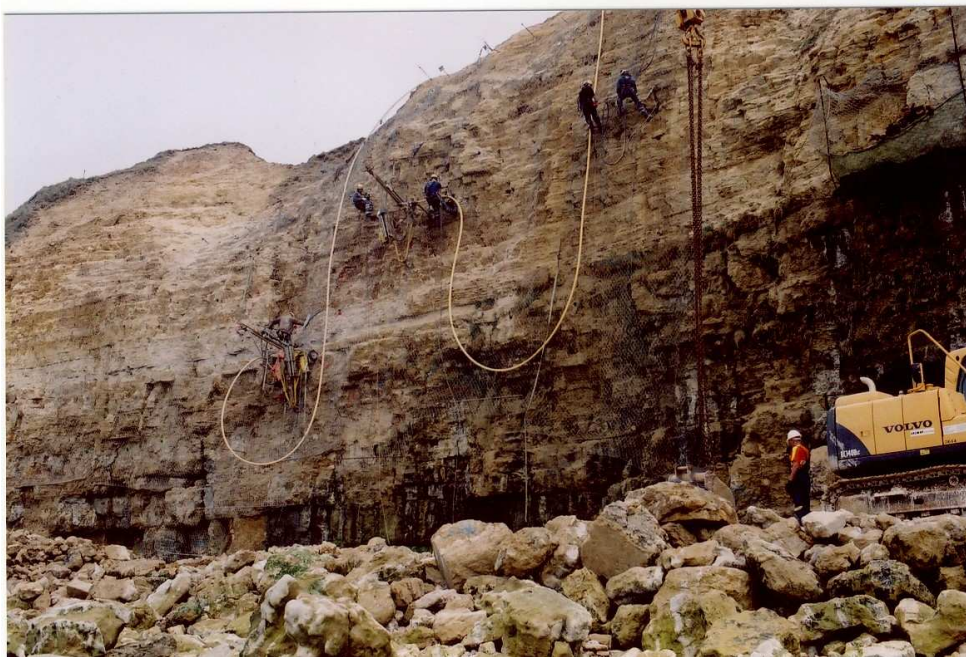
Photo 2

- blocage de l'érosion en pied de falaise, par comblement des cavités (parement de blocs pris sur le site, remplissage de coulis en arrière),
- ancrages en falaise, après purges de sécurisation (photo 2),
- grillage ancré et végétalisation en tête de falaise, où affleurent des formations plus érodables,
- stabilisation du chemin entre le blockhaus et le rebord de falaise, par des micro-pieux ancrés par des tirants.

débarquement, ont souhaité engager des travaux destinés à limiter l'évolution du site et à stabiliser le blockhaus, sans toutefois viser une préservation *ad aeternam*. Le groupement d'entreprises GTS/Egis/Geolithe est titulaire du marché, global et forfaitaire, d'environ 4,8 M€. Alain Forgeot de GTS nous présente les différentes composantes du projet :

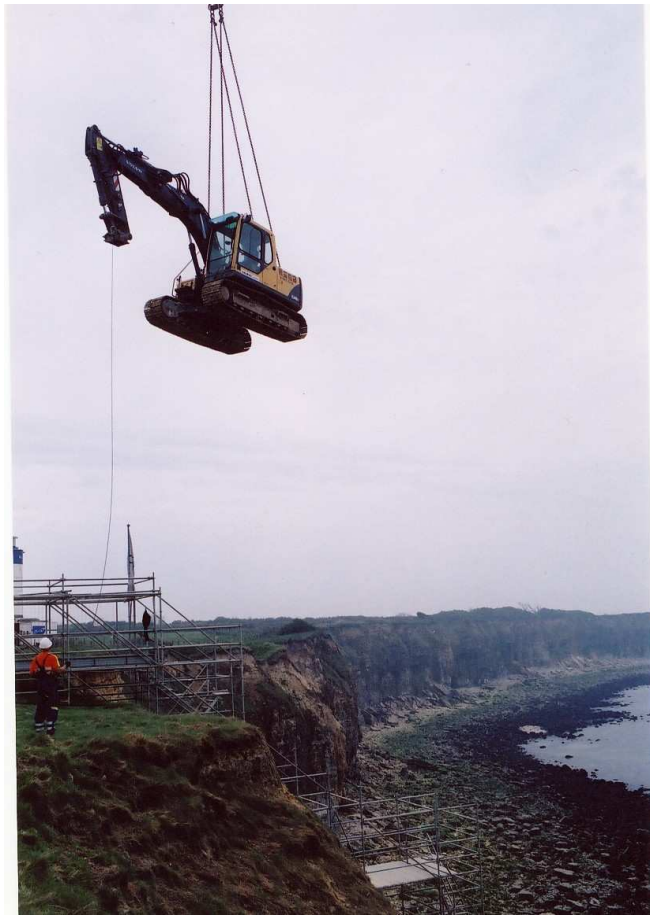
Photo 3

Une instrumentation pérenne pour le suivi du site sera installée en fin de chantier. La visite, par un ciel fort clément, nous mène jusque sur l'estran et nous permet de prendre connaissance de ce chantier, remarquable du fait des contraintes qu'impose le site sur le plan environnemental (préservation de la faune et flore, remise en état à l'identique après chantier) comme sur le plan technique : un rocher de qualité médiocre, une falaise évolutive et... la marée, qui oblige à remonter le matériel en haut de falaise à chaque marée haute (utilisation d'une grue de 180 tonnes : photo 3). La pluie s'annonce et l'autocar ramène les 16 participants à la gare de Bayeux.
